ESTUDO DE CASO: ANÁLISE DAS CONDIÇÕES FÍSICAS DO CALÇAMENTO PÚBLICO CENTRAL NA CIDADE DE ELTORADO – MS POR MEIO DE INDICADORES DE ACESSIBILIDADE

¹ Acadêmica do curso de Engenharia Civil da UNIPAR

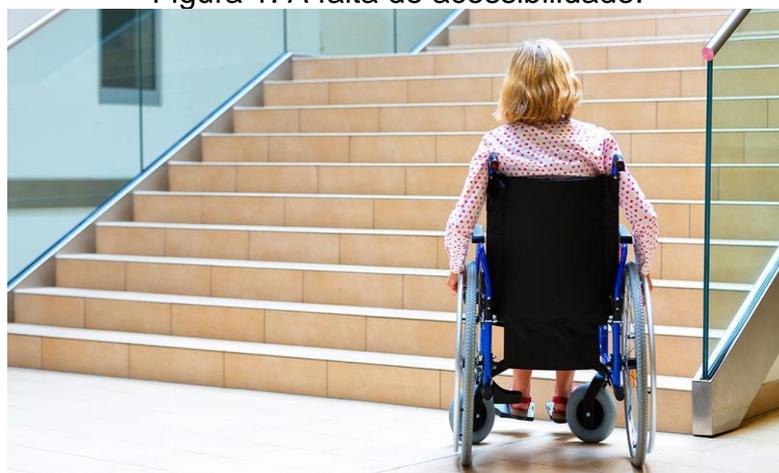
Figura 1: A falta de acessibilidade.

A partir da Figura 1 pode-se observar a escadaria como um grande obstáculo para a pessoa com deficiência, contudo o espaço público ou privado deve contribuir para a cidadania, sendo mais versátil favorecendo a independência em sociedade.

Há ambientes no meio urbano que, mesmo tendo acessibilidade, nem sempre são executados da maneira correta, e as pessoas que possuem mobilidade reduzida podem sofrer acidentes por causa dos locais obstruídos, correndo risco de se machucar e sentir-se limitado de continuar seu trajeto. Isso ocorre muitas vezes, em espaços onde as autoridades são responsáveis pelo acesso e o mesmo deve projetar construções que possuam acessibilidade e passagem disponível para as pessoas com deficiência física, como ilustra a Figura 1 (GHIRALDI, 2014).

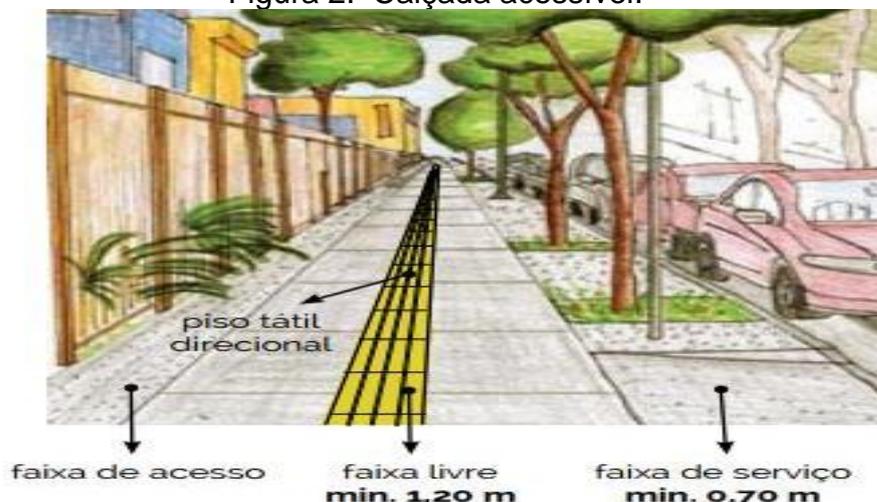
Figura 2: Calçada acessível.

Para que todos os cidadãos tenham seu direito de ir e vir de maneira segura a NBR 9050 (2020) descreve os parâmetros fundamentais para o convívio social através das dimensões mínimas das calçadas sendo divididas em três faixas, conforme a Figura 2:

- Faixa de serviço: Recomenda-se largura mínima de 0,70 m destinada para acomodar o mobiliário, os canteiros, as árvores e os postes de iluminação ou sinalização.
- Faixa livre ou passeio: Inclinação de até 3% com largura mínima de 1,20 m e 2,10 m de altura livre, destinada exclusivamente à circulação de pedestres.
- Faixa de acesso: Largura superior a 2,00 m destinada apenas para a passagem entre a área pública para o lote.

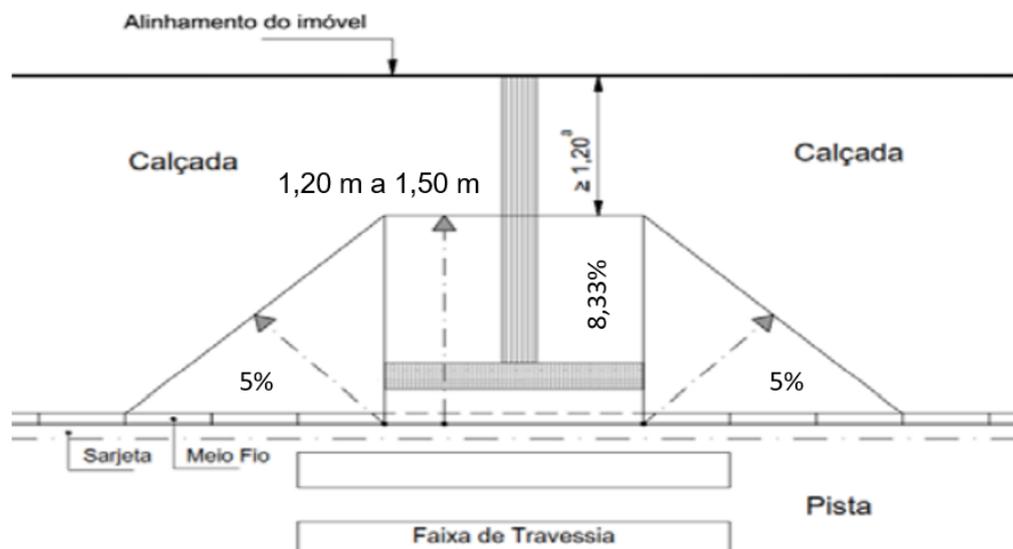
Figura 3: Rampa para travessia de pedestre.

De acordo com a NBR 9050 (2020) as páginas 78 e 79 diz sobre a segurança dos pedestres nas rampas, uma rampa adequada deve ter inclinação frontal máxima de 8,33%, já nas rampas laterais com rebaixamento deve haver uma inclinação máxima 5%, é necessário que a largura do rebaixamento seja maior ou igual a 1,50 m, permitindo o mínimo de 1,20 m, de acordo com a Figura 3.

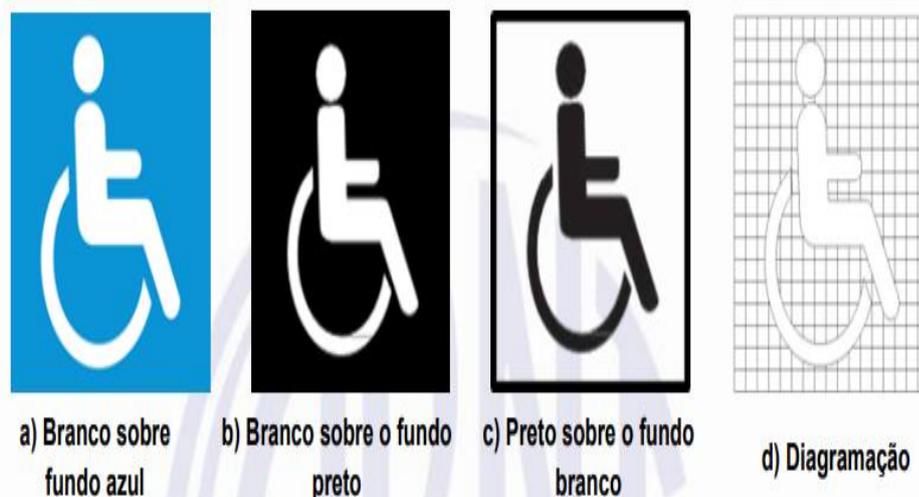
Figura 4 : Símbolo de acesso nos estacionamentos.

De acordo com a NBR 9050 (2020), os estacionamentos devem ser sinalizados com o Símbolo Internacional de Acesso – SIA com dimensões mínimas de 15x15 cm:

De acordo com a Figura 4 os estacionamentos podem ser representados em quatro possibilidades, sendo a Figura com fundo azul sobre símbolo branco mais utilizada no meio urbano. A indicação de acessibilidade nas edificações, no mobiliário, nos espaços públicos e privados devem ser visíveis e coerente com a NBR 9050 (2020) sendo sempre conduzido o símbolo do deficiente físico para o lado direito.

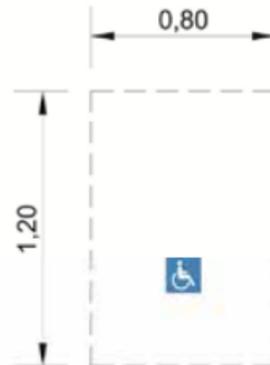
Figura 5: Sinalização e dimensionamento de embarque e desembarque das vagas de estacionamentos de acordo com a NBR 9050 (2020).

Na Figura 5 podemos observar que a acessibilidade nos estacionamentos exige a segurança de todas as pessoas com deficiência no trânsito, tanto nos espaços públicos ou privados. De acordo com a NBR 9050 (2020) os estacionamentos devem conter comprimento de 1,20 m e largura de 0,80 m para embarque e desembarque sendo adequada para que os pedestres possam sair dos veículos de maneira ampla e apropriada. Tem que haver pelo menos 2% do total de vagas reservadas para veículos que transporte pessoas com deficiência ou mobilidade reduzida.

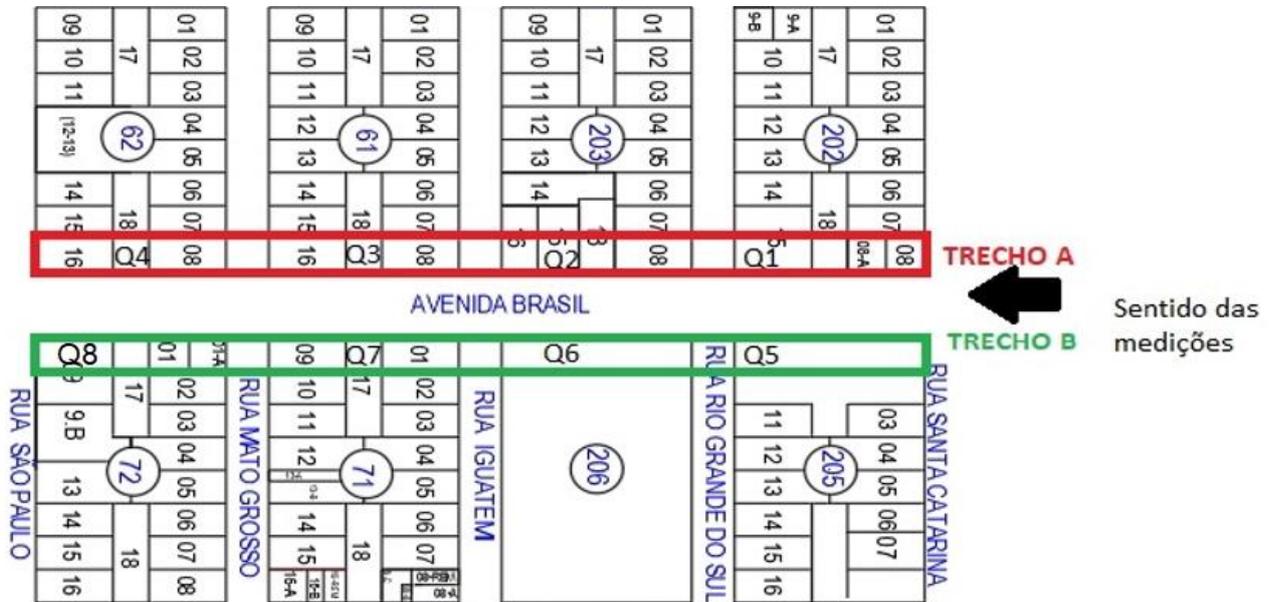
Figura 7: Localização dos Trechos A e B, escolhidos para medições.

A Figura 7 representa os Trechos A e B, na qual foi realizada a verificação das condições dos passeios públicos na cidade de Eldorado.

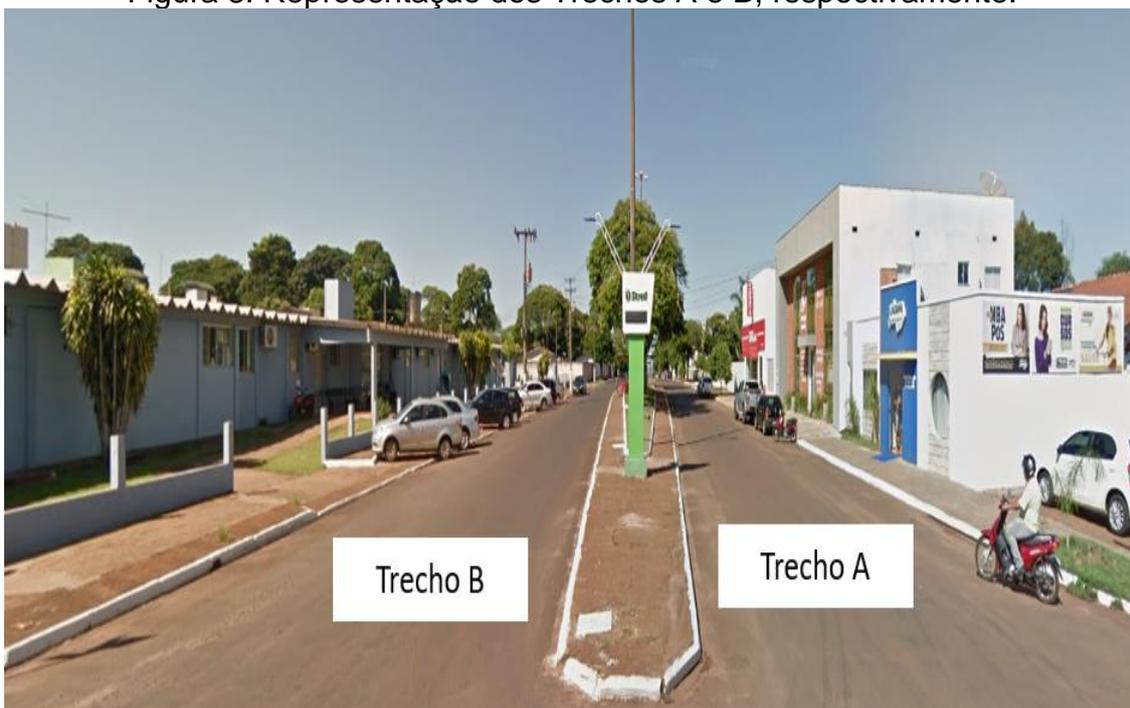
Figura 8: Representação dos Trechos A e B, respectivamente.

A Figura 8 está representando o percurso da análise a respeito da acessibilidade.

A Figura 8 representa a Quadra 1 do Trecho A e Quadra 5 do Trecho B.

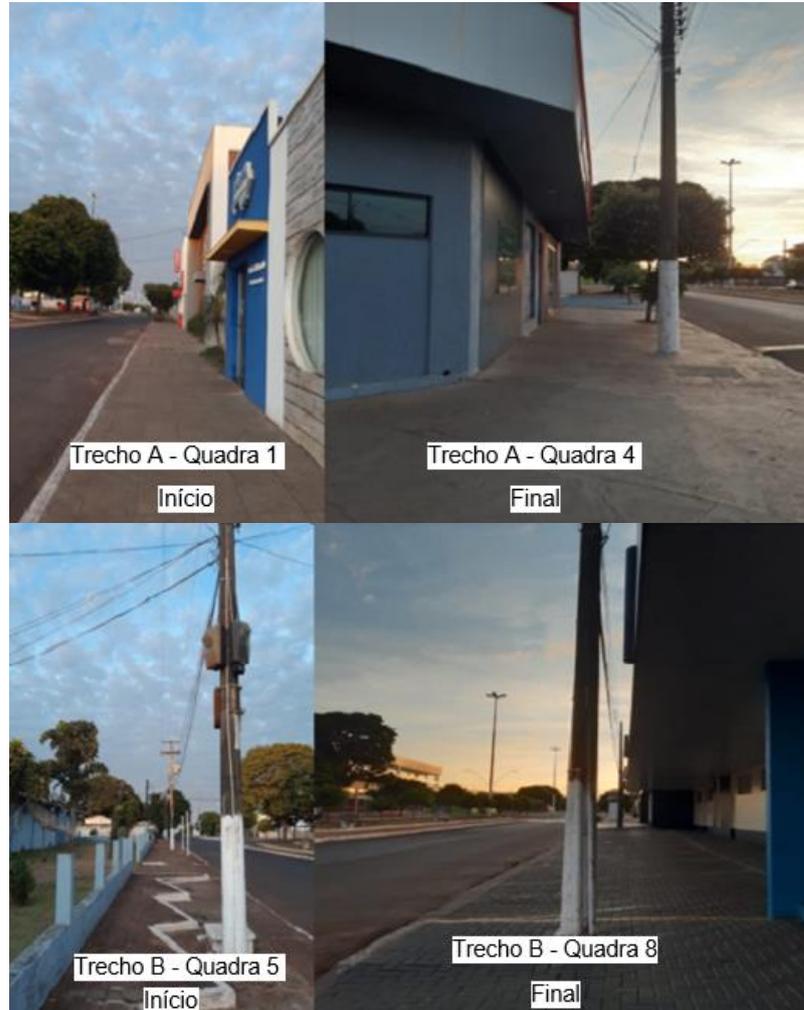
Figura 9: Itinerário da verificação dos Trechos a respeito da acessibilidade referentes as 8 Quadras da Avenida Brasil em Eldorado – MS.

Através dessas 8 Quadras foi verificado se a acessibilidade do Trecho está de acordo com a NBR 9050 (2020) – Norma de Acessibilidade a edificações, mobiliários, espaços e equipamentos urbanos para isso dividiu-se em Trechos A e B como foi representado. O percurso de análise foi escolhido devido a grande demanda de pessoas que circulam diariamente nesses locais, representando o maior fluxo da cidade de Eldorado – MS.

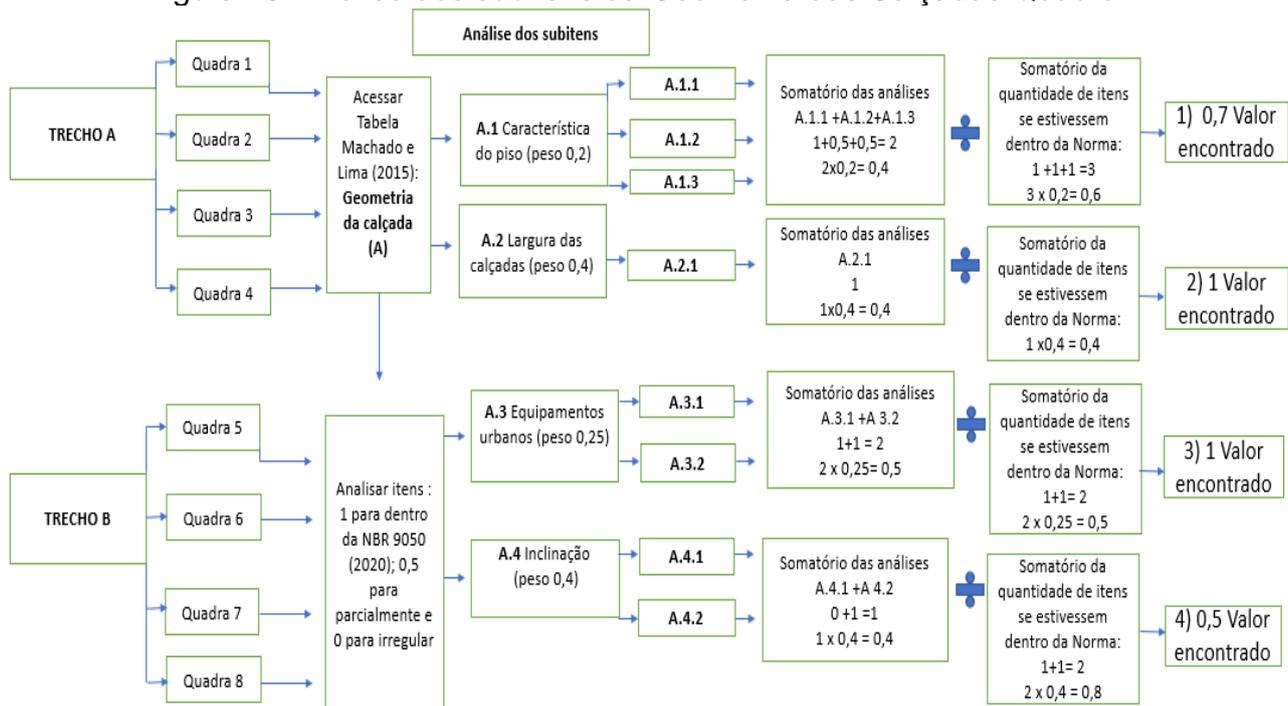
Figura 10: Análise dos subitens da Geometria das Calçadas Quadra 1.

Na Figura 10 está sistematizado a análise de dados desta pesquisa científica. Para um melhor entendimento da metodologia será demonstrado como foi realizado o parâmetro Geometria das Calçadas, no qual foi realizado para todos os outros itens.

Primeiramente, analisou-se o estado de cada item da Tabela 1 (levando em consideração 0, 0,5 e 1,0). Após isso, realizou-se o somatório das análises da Geometria das Calçadas e multiplicou-se pelo peso de cada subitem. Este valor então foi dividido pelo somatório da quantidade de itens caso eles estivessem dentro da NBR 9050 (2020), ou seja, valor 1,0 e multiplicou-se pelo peso de cada subitem, logo após dividiu-se o somatório do valor final das análises pelo somatório final da quantidade de itens se estivessem dentro da norma obtendo assim o valor encontrado.

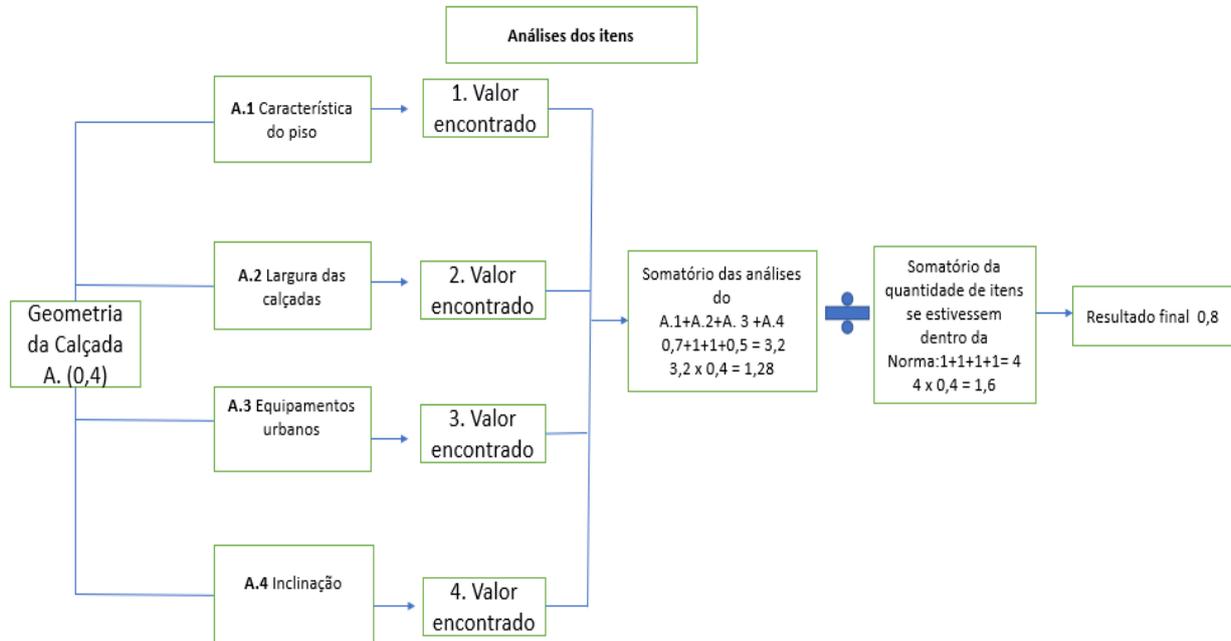
Figura 11: Análise dos itens da Geometria das Calçadas Quadra 1.

Na Figura 11 explica-se a análise dos itens A. Geometria da Calçada, no qual os valores encontrados dos subitens da Figura 10 foram somados e posteriormente multiplicado pelo peso 0,4 do item; Este valor foi dividido novamente pelo somatório levando em consideração se esses mesmos itens A.1, A.2, A.3 e A.4 estivessem dentro da norma e obteve-se o resultado final.

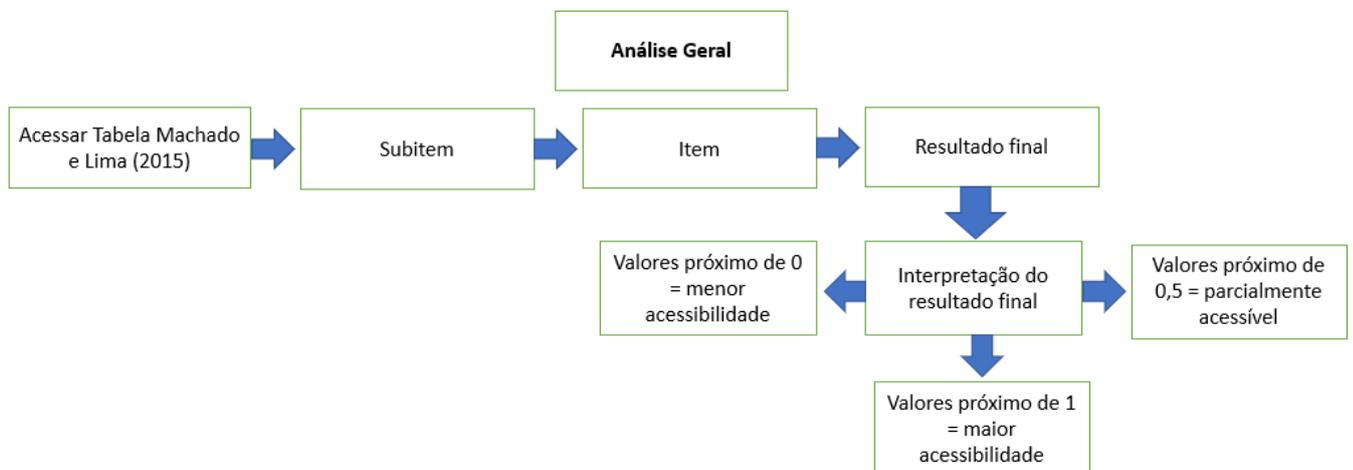
Figura 12: Análise geral das 8 Quadras.

Na Figura 12 o resultado final é utilizado para calcular a média aritmética ponderada realizada através do somatório das Quadras 1; 2; 3 e 4 do Trecho A dividido pela quantidade de Quadras. Logo após, realiza-se o somatório das Quadras 5; 6; 7 e 8 do Trecho B dividido pela quantidade de Quadras tendo assim a comparação do estado da Geometria das Calçadas, Obstáculos, Travessias e Estacionamentos de acordo com cada Trecho referente ao Quadro 1 e Quadro 2.

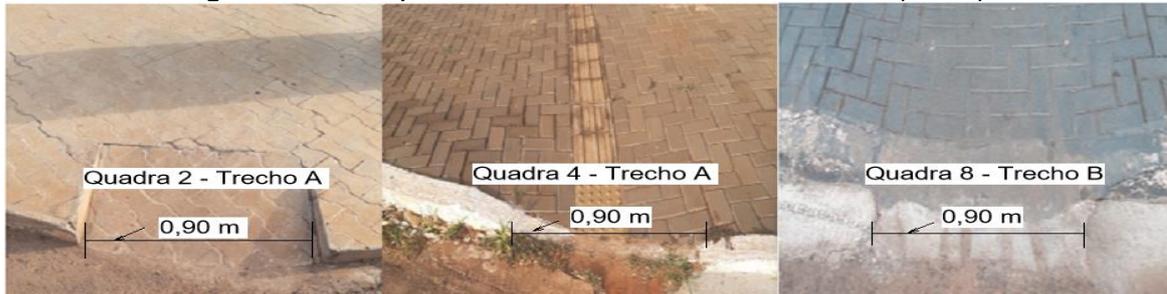
Figura 13: Rampa não coerente com a NBR 9050 (2020).

As rampas da Figura 13 está localizada nos Trechos A e B como destacado. Todas possuem uma largura de 0,90 m, no entanto de acordo com a NBR 9050 (2020) para se ter uma largura ideal é necessário que o rebaixamento seja maior ou igual a 1,50 m, permitindo o mínimo de 1,20 m.

A média do índice geral do Trecho A corresponde a 0,5 e a média do Trecho B corresponde a 0,6125 observa-se no geral que os dois Trechos estão parcialmente acessíveis de acordo com a norma regulamentadora. Nesse estudo foi possível identificar que a maioria das rampas estão irregulares devido a sua largura imprópria, pois a maioria das rampas não apresentaram a largura mínima de 1,20 m e largura do rebaixamento maior ou igual a 1,50 m como descrito na NBR 9050 (2020).

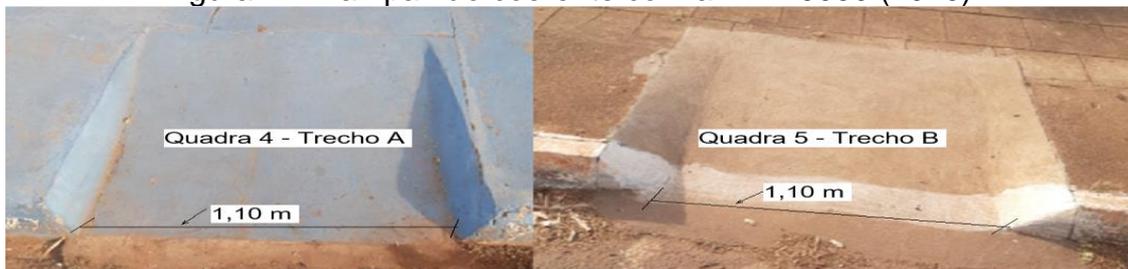
Figura 14: Rampa não coerente com a NBR 9050 (2020).

A rampa da Figura 14 está localizada as rampas dos Trechos A e B com largura de 1,10 m, de acordo com a NBR 9050 (2020) para se ter uma largura é necessário que o rebaixamento seja maior ou igual a 1,50 m, permitindo o mínimo de 1,20 m.

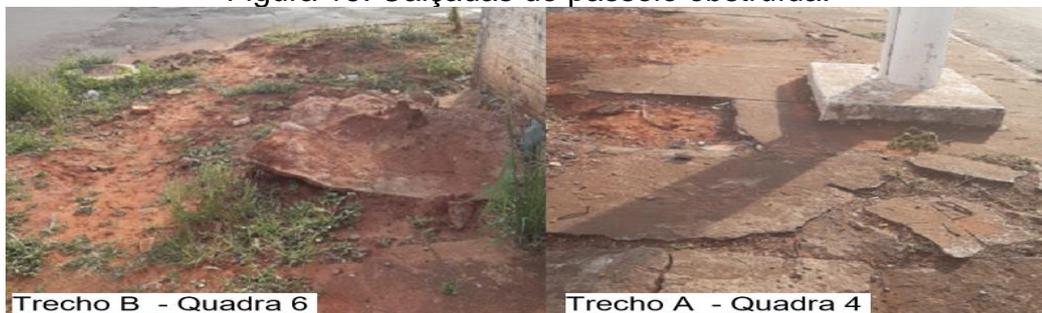
Figura 15: Calçadas de passeio obstruída.

Na Figura 15 pode-se observar um calçamento irregular que dificulta a locomoção das pessoas com deficiência ou mobilidade reduzida gerando insegurança para o pedestre na hora da sua locomoção.

Portanto, é importante ressaltar com esta pesquisa que é imprescindível a adoção de medidas cabíveis. Logo, é necessário que os governantes executem uma manutenção nos calçamentos impróprios para que as pessoas com deficiência ou mobilidade reduzida possam se locomover de maneira segura e autônoma. Nesse viés, faz-se necessária uma maior fiscalização dos órgãos competentes para que as rampas tenham largura mínima de 1,20 m e largura do rebaixamento maior ou igual 1,50 m como previsto em norma. Dessa forma, haverá uma possibilidade para a melhoria das condições físicas de calçamento e indicadores de acessibilidade no município, dessa maneira a problemática em tese fará parte do passado.

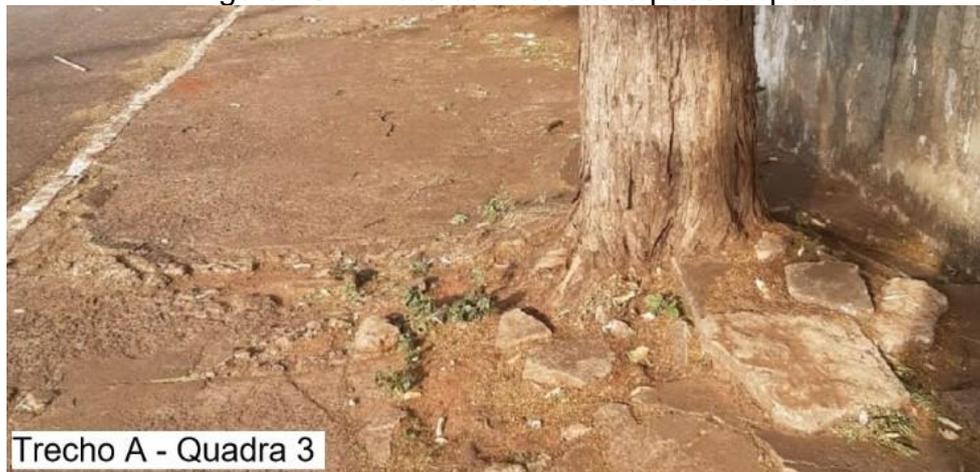
Figura 16: Árvore danificando o passeio público.

Na Figura 16 observa-se que há má conservação do passeio com ressaltos devido as raízes das árvores, portanto haverá dificuldades de locomoção do usuário gerando precipitações para as pessoas com deficiência ou mobilidade reduzida.
